EL VEHÍCULO BLINDADO DE RECUPERACIÓN EN PLAYA

¡El buldócer se hundió!

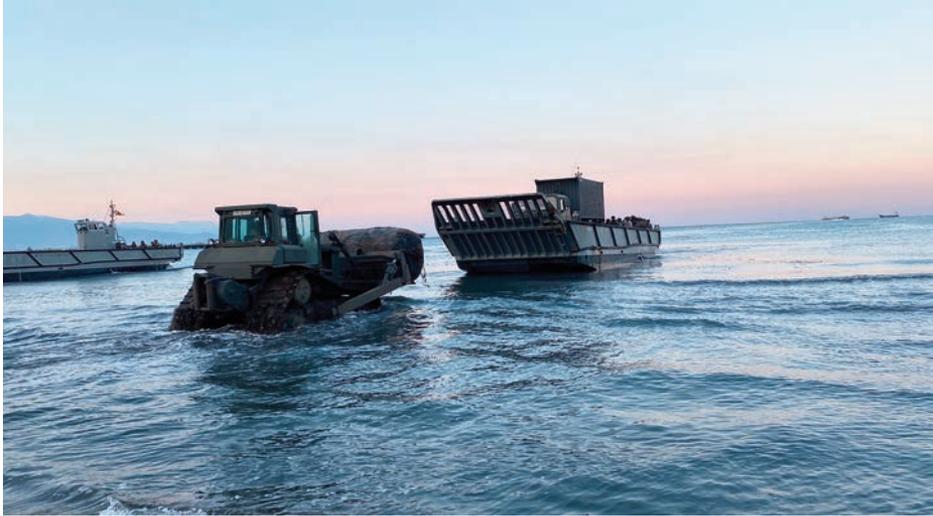
MBM entrando para empujar LCM. (Foto: CÍA. OMP GASC BRIMAR-TEAR)

Lo cierto es que cuando se acudió a prestar la ayuda con el buldócer ya no hubo opción para rectificar. Éste empujó la embarcación y se hundió, sin más. No hubo segundos intentos y, como ya se ha dicho, con el desastre vino la

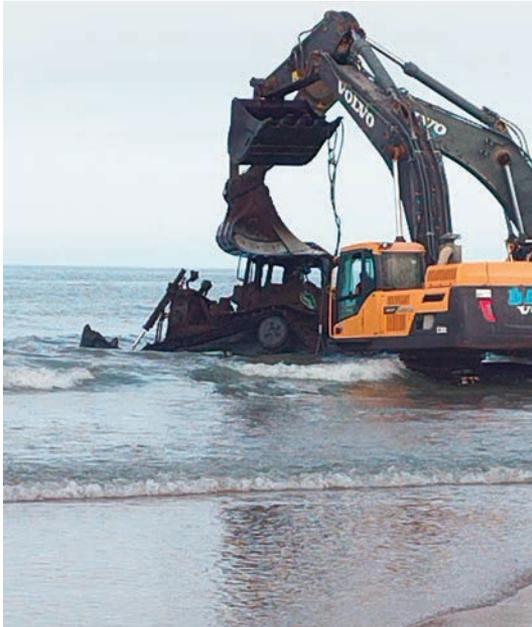
Recuperación MBM.
(Foto: CÍA. OMP GASC BRIMAR-TEAR)

La particular forma del buldócer, su considerable peso y el grado de enterramiento en la arena, que fue aumentando paulatinamente por la acción de la mar, complicaron enormemente el rescate del vehículo, hasta el punto de que todas las maniobras emprendidas en las semanas siguientes para intentar retirarlo del agua resultaron del todo infructuosas. Finalmente, hubo que aceptar que no era posible hacerlo con los medios de la Armada, por lo que fue necesario recurrir a una empresa privada que en última instancia se hiciera cargo de un complejo rescate, que se logró culminar varios meses después, con la única finalidad de despejar de restos la playa, puesto que el buldócer estaba ya totalmente inservible.

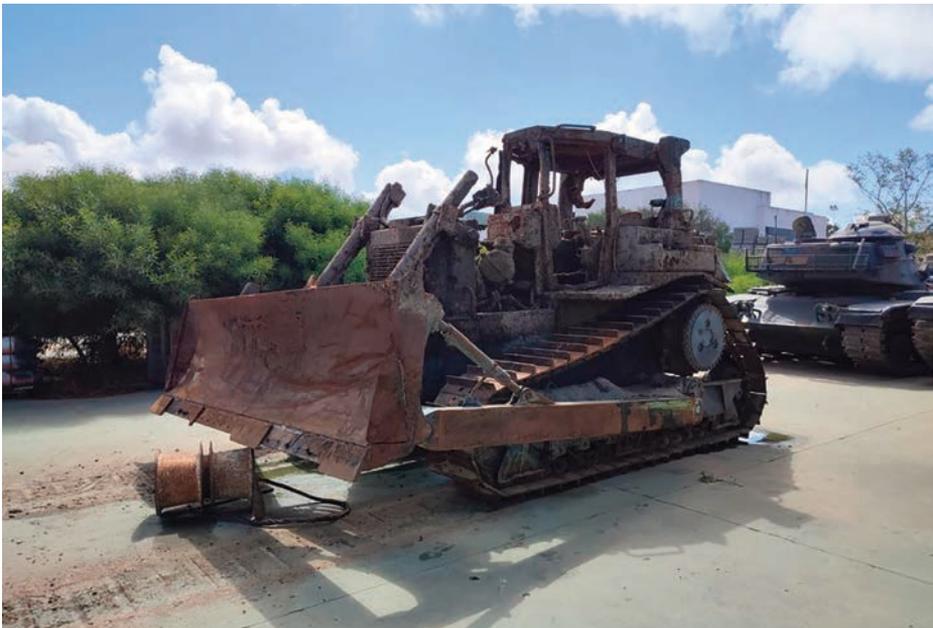
MBM recuperada. (Foto: CÍA. OMP GASC BRIMAR-TEAR)

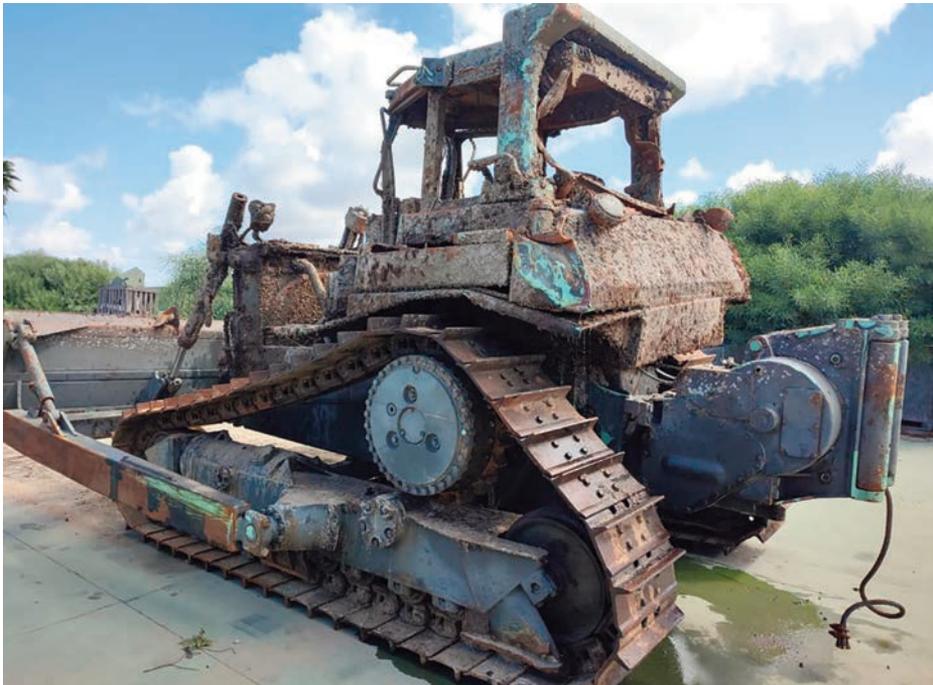
MBM recuperada. (Foto: CÍA. OMP GASC BRIMAR-TEAR)

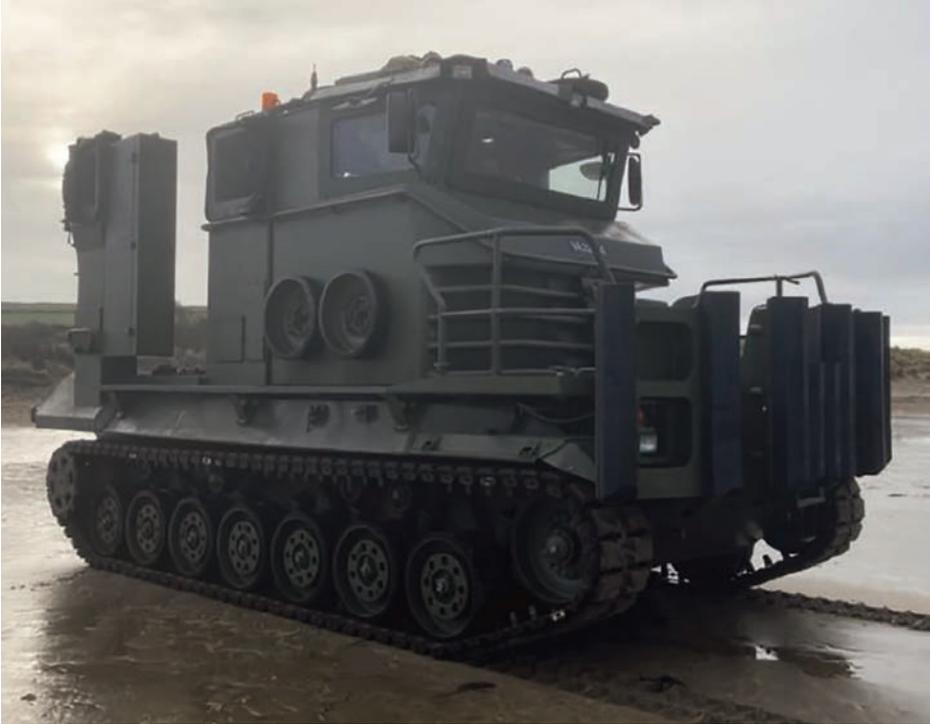
Años más tarde, en 2003, se inició un nuevo desarrollo para sustituir al BARV *Centurion*, conocido como el *future beach recovery vehicle* (FBRV). El resultado de este proyecto se materializó en la conversión de un carro de combate *Leopard 1 A5* en un nuevo BARV, al que se denominó *Hippo Beach*. Éste es el actual vehículo británico de recuperación en servicio en los Royal Marines. Al igual que se hizo con todos los BARV precursores, el carro de combate original se transformó, sustituyendo la torreta por una superestructura elevada, parecida a un puente o a la caseta del timón de un barco pequeño, además de otras modificaciones importantes, como añadirle plataformas de trabajo, un bloque de nariz para empujar, elevarle las tomas de aire y equiparlo con una unidad de potencia auxiliar. Todas estas transformaciones han elevado el peso del vehículo de 42,5 toneladas a 50 toneladas, pero dotan al *Hippo* de cuanto necesita para llevar a cabo sus tareas de recuperación en playa. El resultado final es que puede trabajar en profundidades de hasta 2,95 metros, puede levantar cargas de hasta 50 toneladas de peso y es capaz de desplazar pesos de hasta 240 toneladas, por lo que puede mover de la playa todos los vehículos en servicio en el 3 Commando Brigade.

Hippo. (Foto: 47 Commando Royal Marines)

¡Desde luego que sí! La sustitución de nuestro buldócer playero es algo primordial y urgente y, aunque sea recurrir a un producto no actual, no cabe duda de que un BARV como el *Hippo* o como su primo hermano el *Bulldog* sería un reemplazo inmejorable. La compañía de OMP cubriría perfectamente sus necesidades si contara con entre dos y cuatro unidades BARV para realizar todas las tareas de recuperación en playa, ya fueran vehículos o de embarcaciones de desembarco.

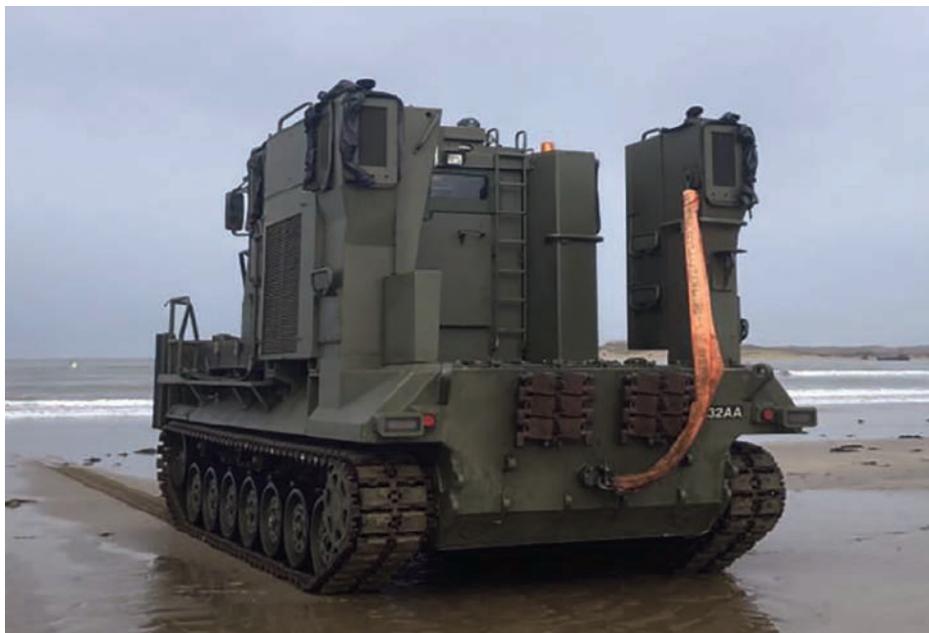
Hippo. (Foto: 47 Commando Royal Marines)
