HISTORIAS DE LA MAR

LA INCREÍBLE VARADA Y EL DESGUACE *IN SITU* DEL USS *GUARDIAN*

José María TREVIÑO RUIZ

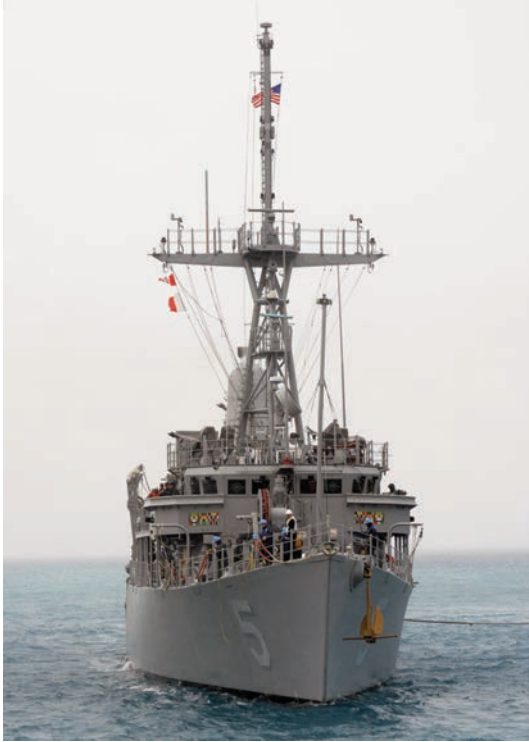
USS *Guardian*, enero de 2013.
(Foto: US Navy Flickr).

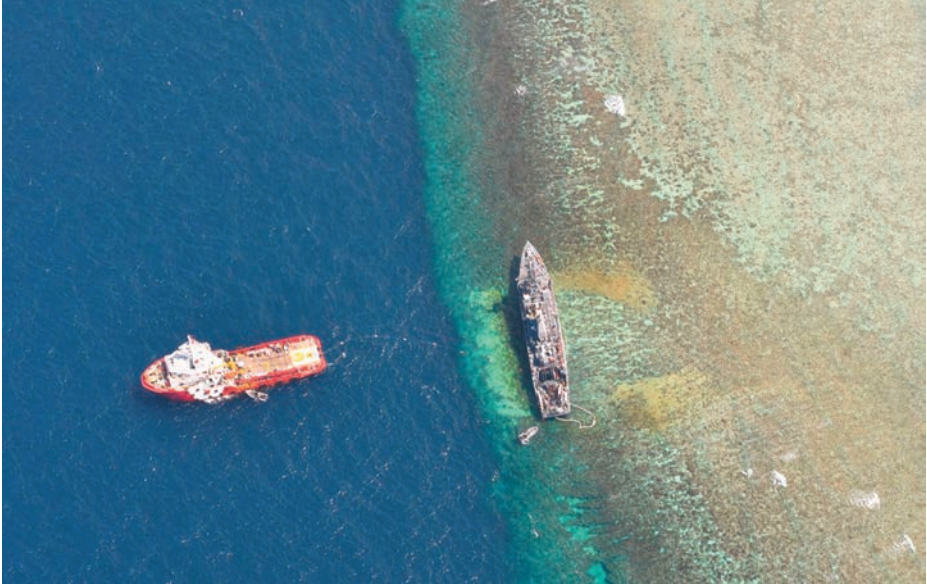
El remolcador malayo *Vos Apollo*, contratado por la US Navy, retirando 15.000 galones de combustible del USS *Guardian*, 23 a 25 de enero de 2013. (Foto: www.wikipedia.org).

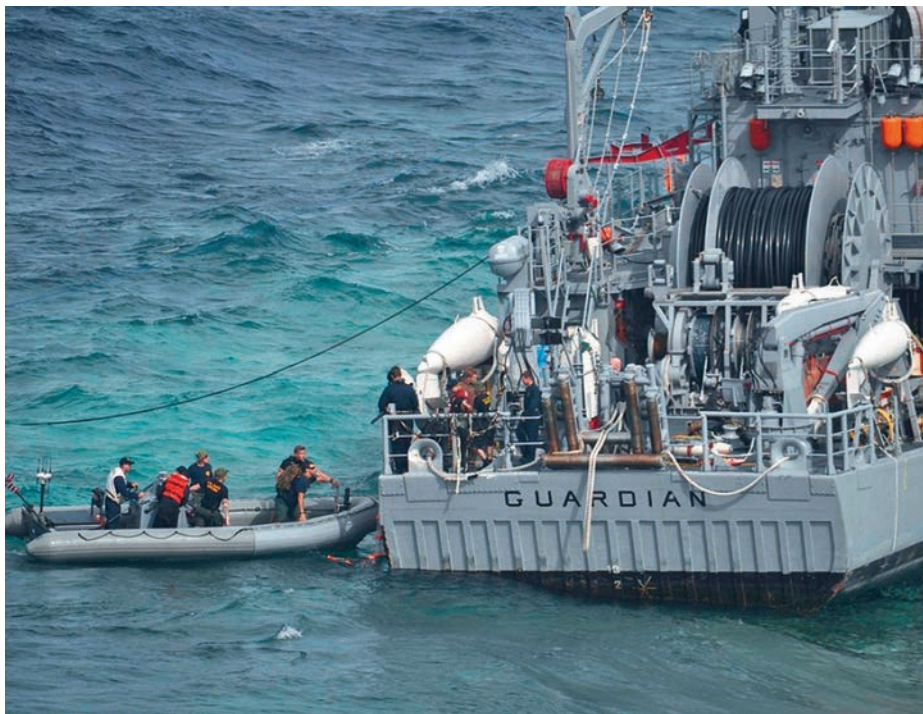
Miembros de un equipo de evaluación y salvamento de la US Navy embarcando en el USS *Guardian*. (Foto: Geoffrey Trudell. US Navy Flickr).

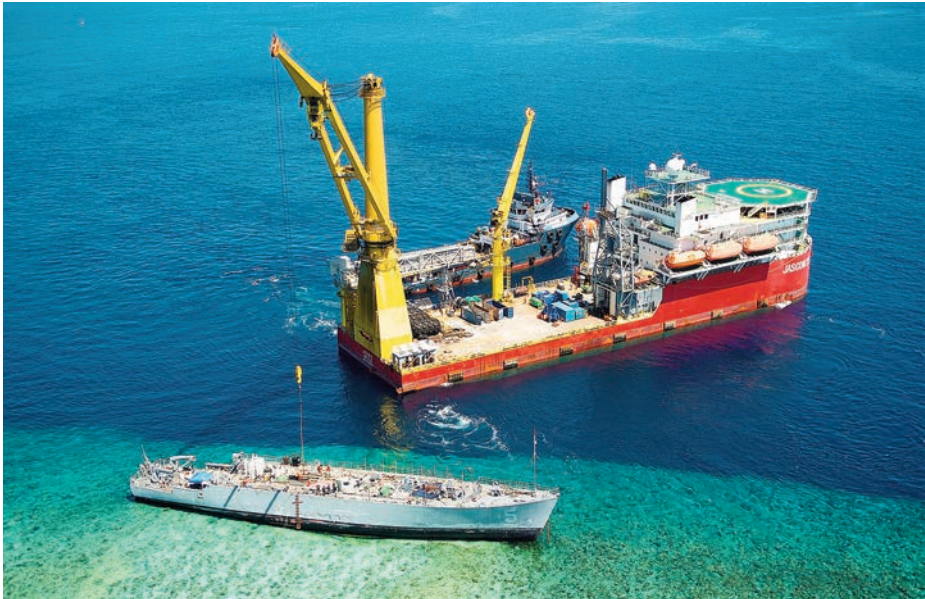
Proceso de desguace del USS *Guardian* a cargo del buque *MV Jascon 25*.
(Foto: Anderson Bomjardim, US Navy Flickr).

buyó eficazmente al salvamento desde el 15 de febrero hasta el 1 de abril. En la zona se encontraban igualmente los remolcadores *VOS Hercules*, *Archon Tide* e *Intrepid*, ayudando en el traslado de material y personal. La *S-7000* actuaba como depósito flotante de los restos del cazaminas. Por último, dos buques de salvamento, *Salvor* y *Safeguard*, se turnaron para que estuviese siempre uno presente por si eran necesarios en los trabajos de los buceadores. Así, el 26 de febrero, se retiraban todos los equipos de las cubiertas superiores. El 4 de marzo se izaba la cubierta 02 y se ubicaba en el *Jascon 25*; el 10 de ese mes, salía la cubierta 01 y los buceadores de averías comenzaban a cortar el casco. El 26 la sección de proa se depositaba en la cubierta del *SMIT Borneo* y, finalmente, el 30 de marzo se libraba la sección de popa del arrecife. El peso de las cuatro secciones extraídas era el siguiente: proa 314 t, auxiliares 181, máquinas 224, popa 314, a lo que había que sumar la cubierta 01 (42 t) y la 02 (30). Por último, los buceadores limpiaron de todo tipo de restos el área del arrecife que había estado en contacto con el casco del buque. El costo total de la operación de salvamento/desguace del USS *Guardian* fue de 40 millones de dólares.

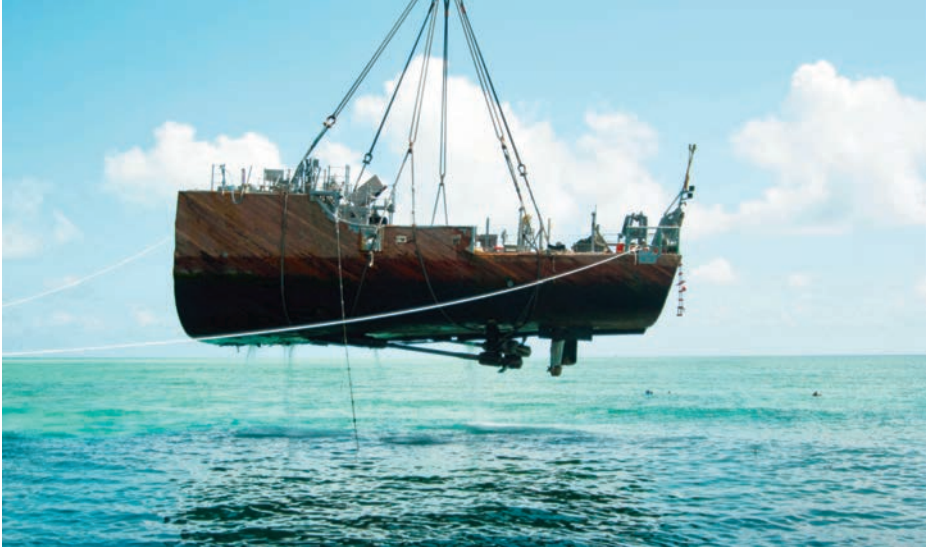
Izado de la popa del USS *Guardian*. (Foto: Kelby Sanders, US Seventh Fleet Flickr).

responsabilidad de la operación, confiando este último el liderazgo técnico y comandante del Área de Escena (OSC) al SUPSALV (Supervisor of Salvage and Diving), que reuniría todos los medios necesarios para el salvamento, contactando para ello con la compañía SMIT Singapore para que proporcionase un buque grúa con la potencia suficiente para izar al *Guardian* en cuatro secciones. La operación de extracción tendría asimismo cuatro fases: en la primera se haría un «control de la crisis», que implicaba la evacuación de la dotación y el contacto con las autoridades del Parque Natural y con el Servicio de Guardacostas filipino. En la segunda, llamada «estabilización», se procedería al desembarco del combustible y demás fluidos del buque, así como de las armas ligeras, equipos de comunicaciones y cualquier otro material sensible, incluida la documentación que no hubiese sido destruida. En la tercera fase se procedería al «salvamento y recuperación», extrayendo todo el equipo de las cubiertas primero para proceder después a izar las 01 y 02. A continuación, se trocearía el casco con tres cortes, obteniéndose cuatro secciones: proa, cámara de auxiliares, cámara de máquinas y popa, transportando todas ellas a la gabarra *S-7000* dispuesta al efecto. En la cuarta fase todo lo extraído del arreficfe sería llevado a la Base Naval de Sasebo para su destrucción o aprovechamiento. El buque grúa SMIT *Borneo* llegó a la zona el 29 de febrero y no la abandonaría hasta el 3 de abril, en que se daría por concluida la operación de salvamento. Llevaría el peso de la extracción del casco y obra muerta del *Guardian*. Un segundo buque grúa, el *Jascon 25*, también contri-
