HISTORIAS DE LA MAR

UNA REINA ARROLLADORA

Luis JAR TORRE

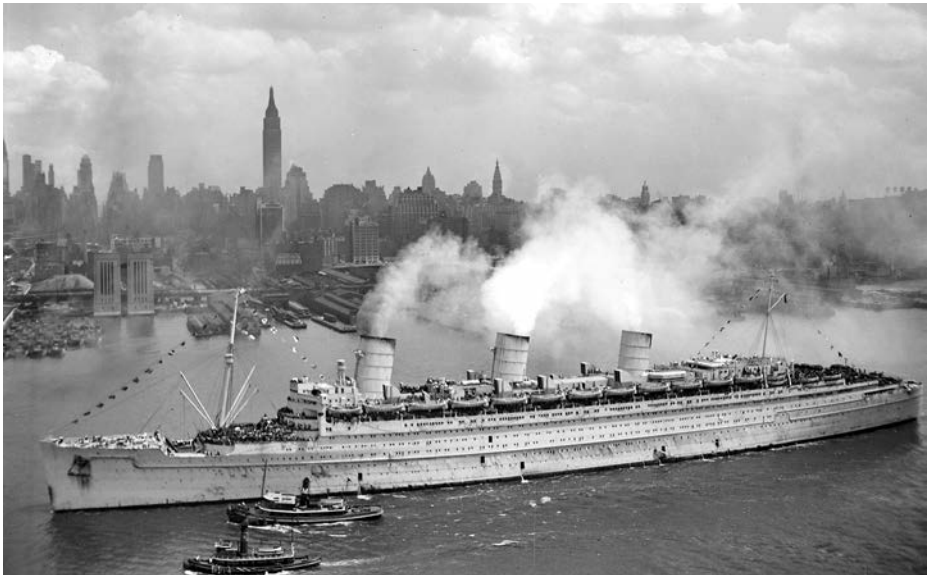
El *Queen Mary* fotografiado el 20 de junio de 1945, durante su «servicio militar»: está entrando en Nueva York procedente de Gourock (Reino Unido) tras haber cruzado el Atlántico con 14.777 soldados norteamericanos repatriados del frente europeo. Obsérvese la linterna del radar de superficie en la cubierta magistral, inmediatamente a proa de la primera chimenea, y el cableado del equipo de desmagnetización (*degaussing*) a lo largo del costado. (Edición propia de una foto de la US Navy).

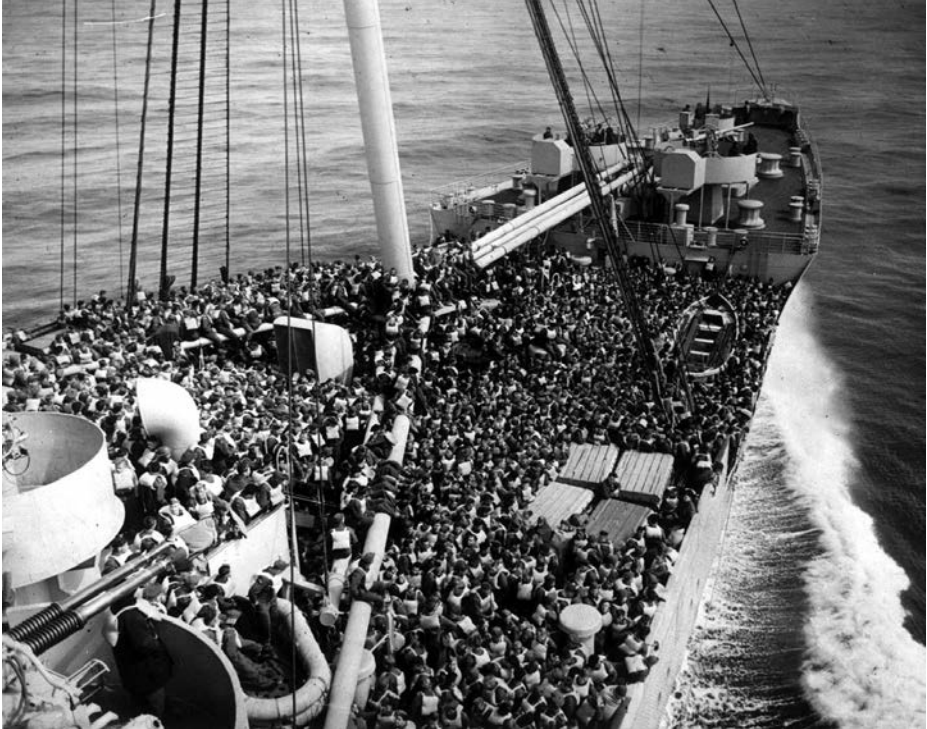
Ejercicio de abandono de buque a bordo del *Queen Mary*: la foto está hecha con toda probabilidad entre el 10 y el 16 de diciembre de 1944, durante un viaje entre Nueva York y Gourock con 11.996 soldados norteamericanos a bordo. En la esquina inferior izquierda se ve un director de tiro Mk51 y un montaje doble de 40 mm Bofors, y en el castillo dos montajes sencillos de 76 mm (HA) y otro de 20 mm Oerlikon. El bote salvavidas de cubierta es uno de los ocho suplementarios que se colocaron aquí y allá para salir del paso, justo debajo del Bofors hay dos balsas *Carley*, y los cuatro bultos más a proa aparentan ser balsas de fortuna (concretamente «de bidón») apiladas. La aterradora densidad de población no requiere comentarios.
